“Diagnostico en linea de transformadores de potencia”

Division de Equipo de Potencia
Quality Services Laboratories
www.qslplus.com

JULIO 2005
SANTIAGO, CHILE
Copyright © 2005 – Quality Services Laboratories

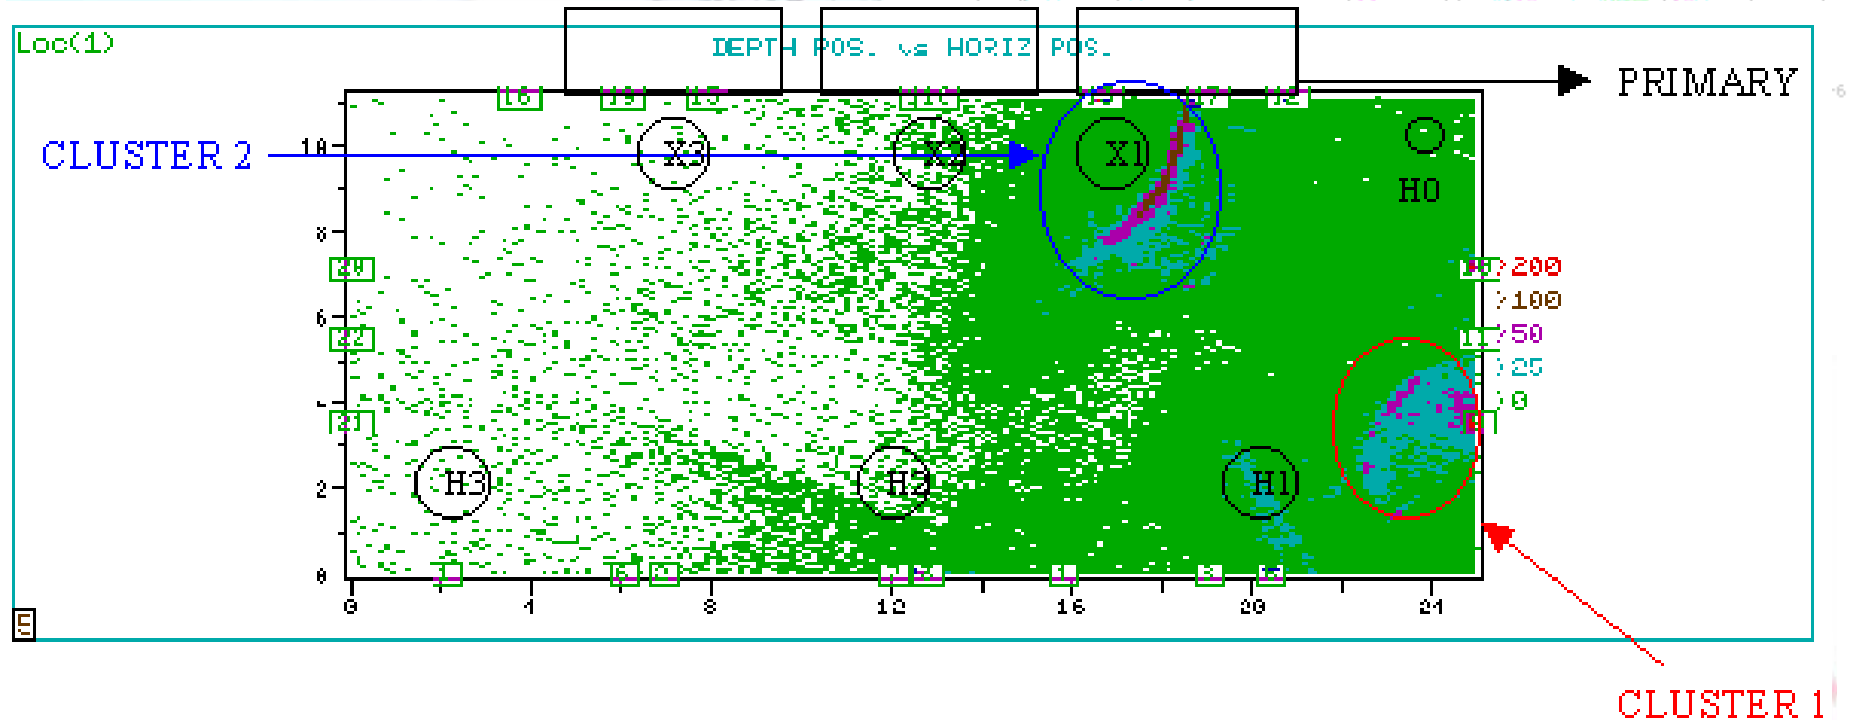
- 25/500 kV, trifasico, 784 MVA Westinghouse, Acorazado
- Transformador en operacion por 20 años sin ningun problema.
- Comenzo a generar gases (metano, etano, etileno e hidrogeno).
- Gases totales = 9000 ppm
- AGD indicaba una falla termica.
- Probado con EA por 68 horas en Mayo 2002.
- 2 areas (clusters) de actividad acustica fueron detectadas

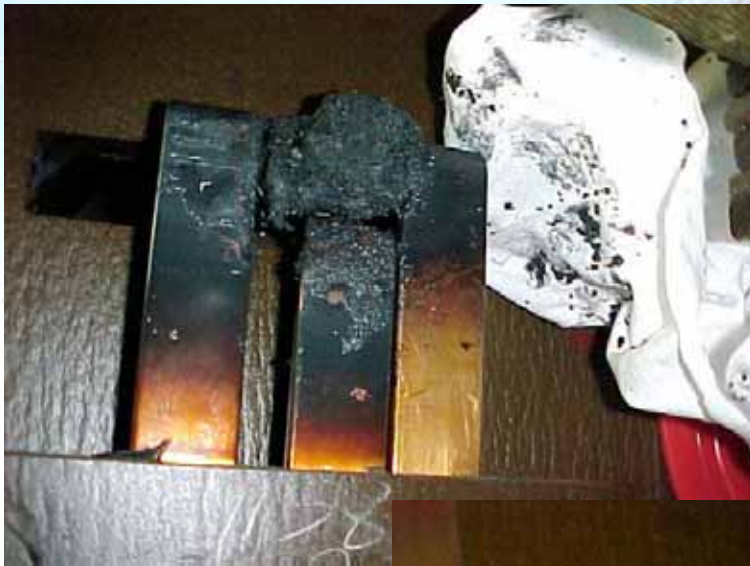
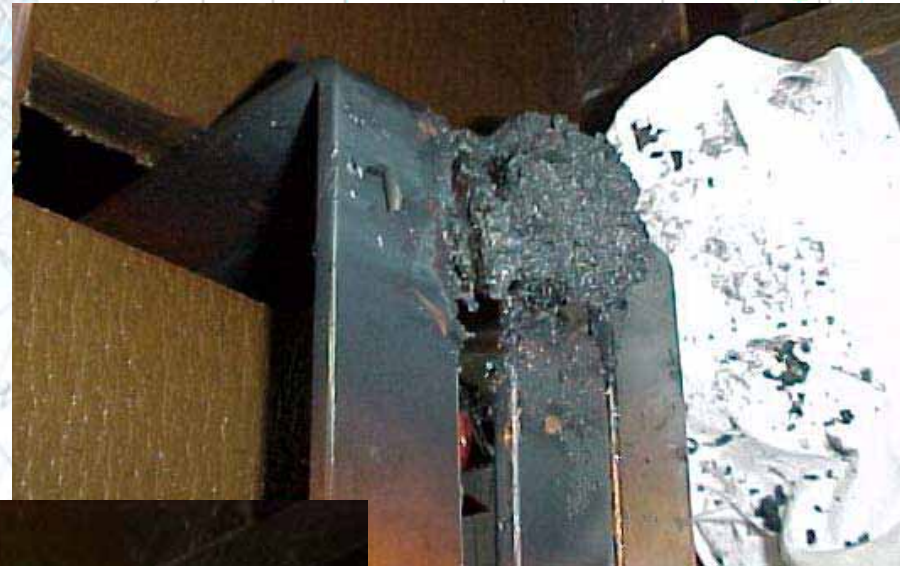
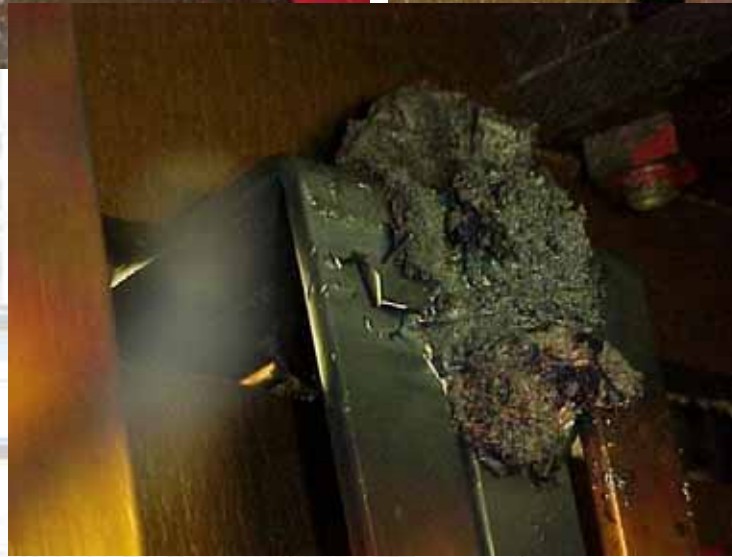
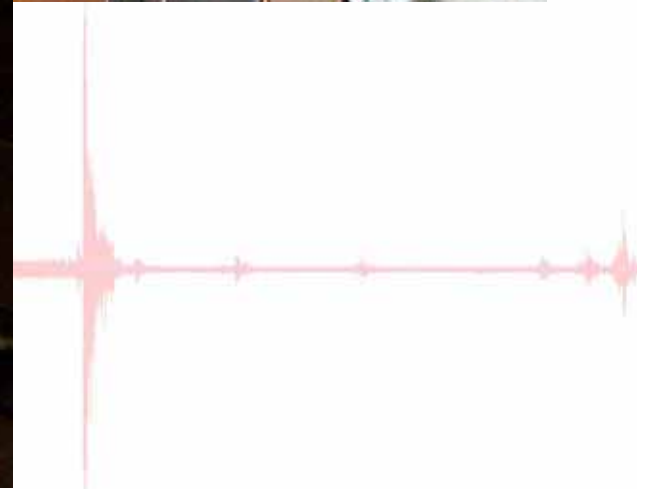
- Cuando el carbon fue removido se pudo observar que la barra se habia separado.
- Se fabrico una barra nueva de cobre.
- Espaciadores nuevos y nueva tornilleria fue necesitada para sujetar la nueva barra y algunos otros danos fueron reparados.
- La parte inferior de la boquilla H1 fue inspeccionada (Cluster 1).
- El cilindro aislante de la boquilla H1 fue desatornillado sacado del tanque principal para inspeccionar la terminal inferior.
- No se encontro dano de calentamiento o descargas parciales en ninguna de las terminales, boquilla o el cilindro aislante.
- Lo mas probable es que se trate de un problema mecanico.

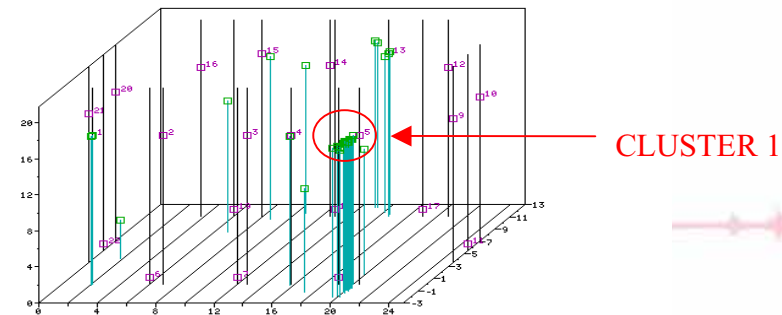
PLEASANTS STATION TRANSFORMER 2

- AGD indico calentamiento de metal sin aislamiento solido involucrado.
- Localizacion de la falla fue indicada con alta precision por EA [± 3 pulgadas (7.5 cm)]
- Un transformador identico (sin gases) fue probado, no se detecto EA significativa.

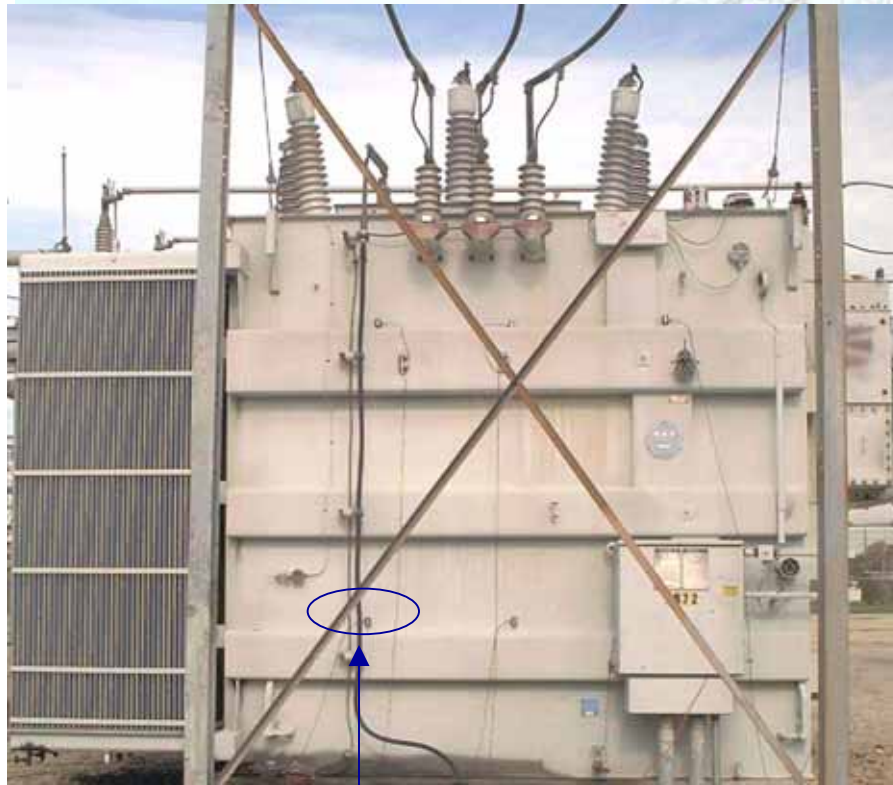
Canal 12

Actividad continua canal 12

Fallo en Enero 2003 (15 meses despues EA test)

Area de falla: Devanado de alta tension, parte baja bobina fase C

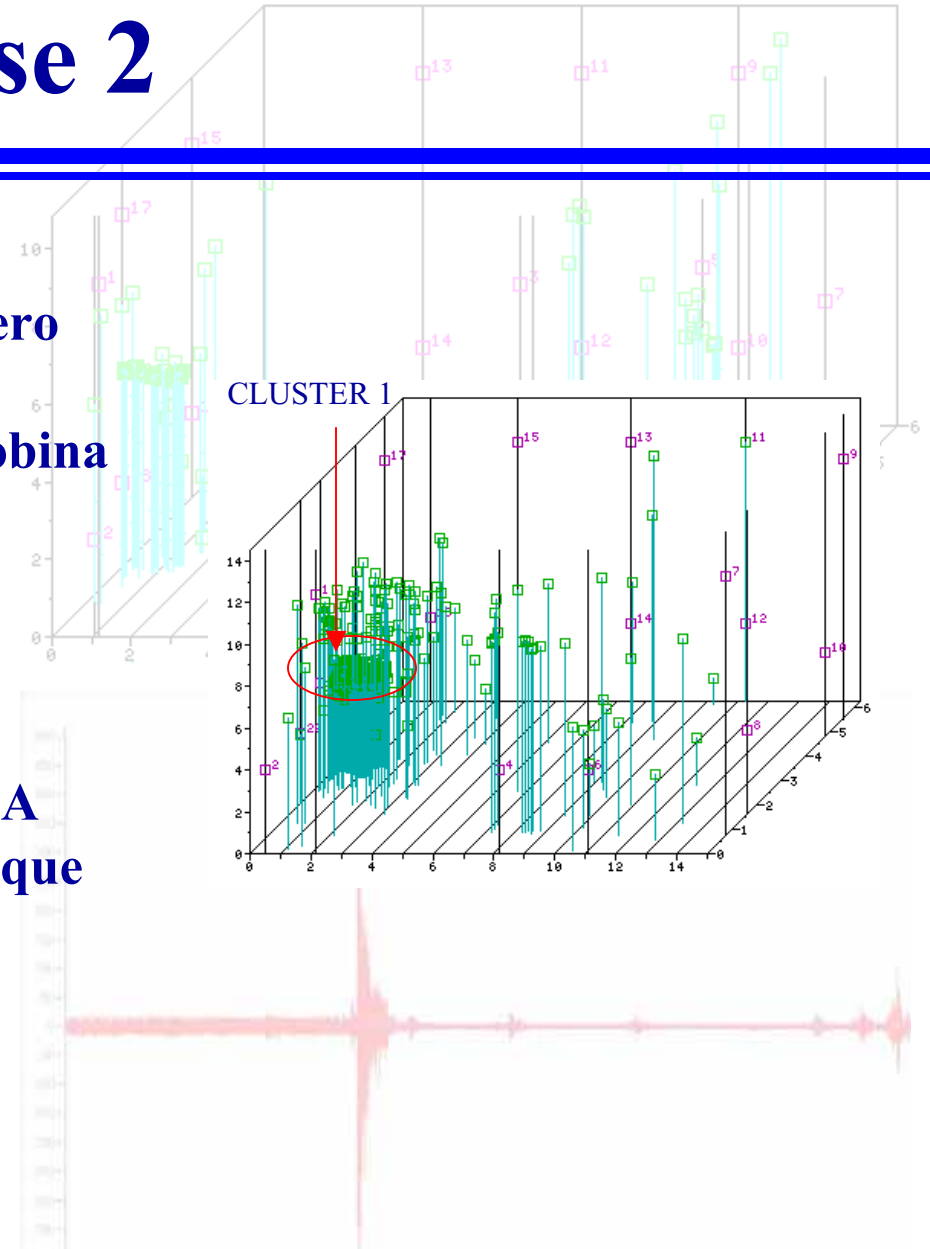
- Probado por primera vez en Febrero 2003. Fuente de actividad acustica localizada en la parte baja de la bobina Fase A. “Cluster” 1
- Origenes posibles:
 - A) Transformador de regulacion
 - B) Parte baja de la bobina de la Fase A (misma posicion – fase diferente – que unidades TR72 & TR74)
- Sigue en operacion

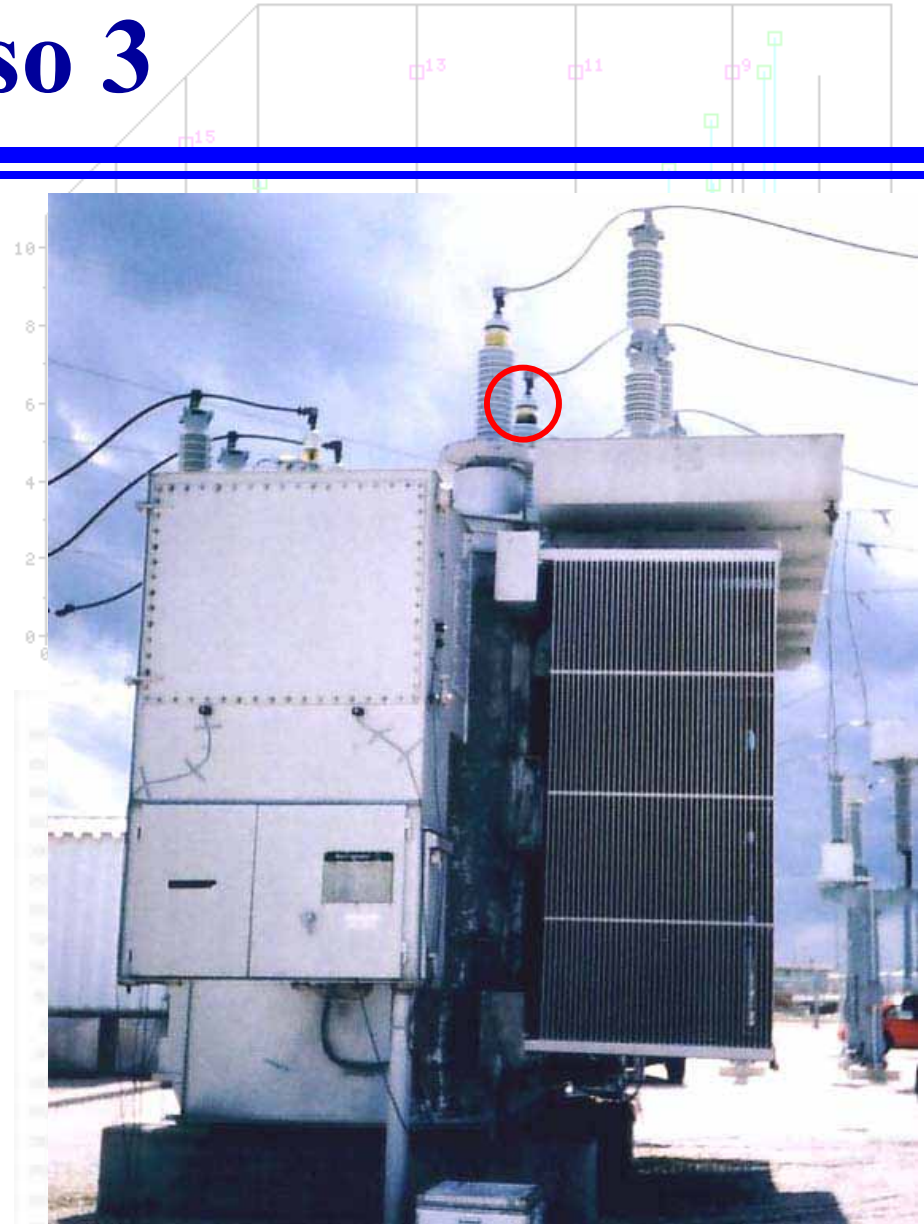
**Aceite en parte superior de
la boquilla de alta tension
H2 estaba oscureciendose..**

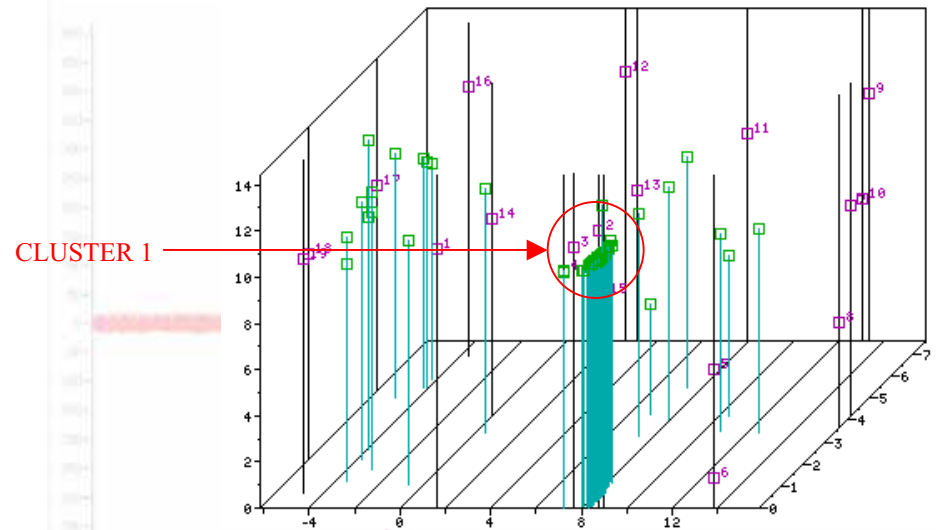
No se esperaba encontrar actividad acustica en el tanque principal ya que los valores de gases disueltos indicaban operacion normal de el transformador.

“Cluster” 1 localizado unas pocas pulgadas de la pared de alto voltaje (HV) , justo enfrente del area donde se encuentra la parte inferior de esta boquilla (H2).

Como puede verse, altas concentraciones de hidrogeno fueron detectados en la boquilla H2. El origen mas probable de este gas seria actividad de descargas parciales. Esta es la **misma boquilla** donde se detecto la actividad acustica en el tanque principal.

Esta boquilla fue sacada de operacion y enviada al fabricante.

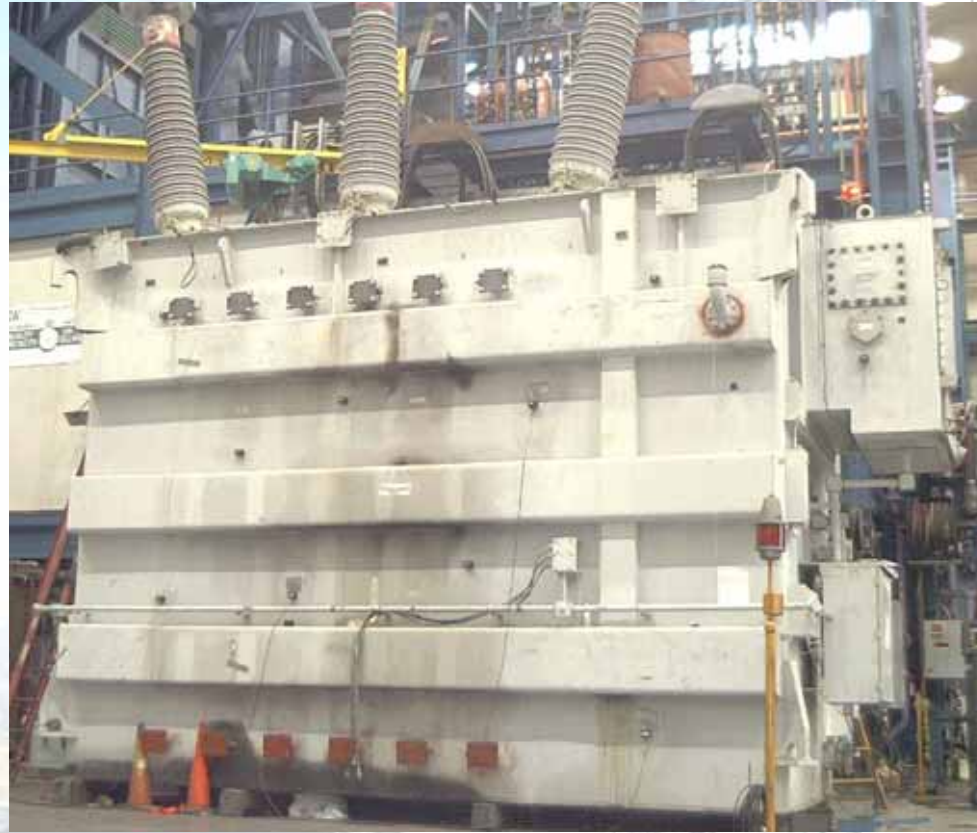
➤ RIV indico hasta $2000 \mu\text{V}$ y un nivel de 400 pC en la fase A

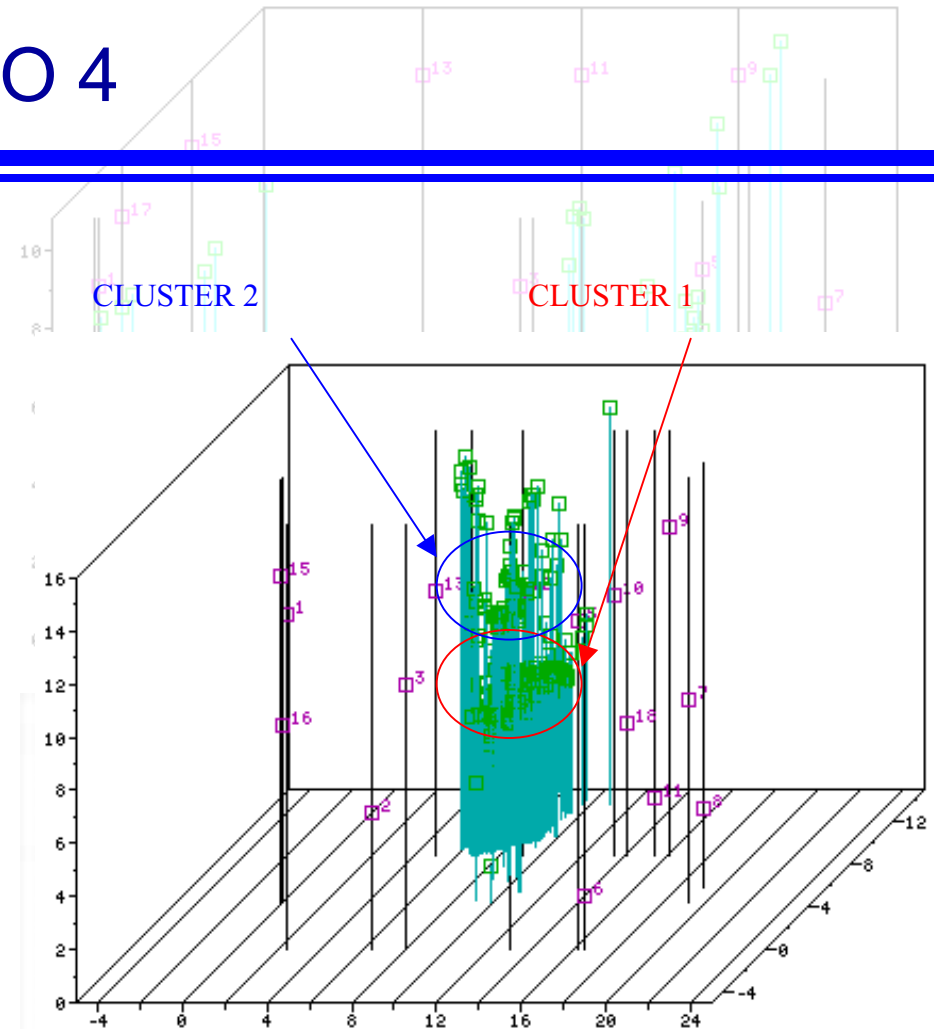
- Dos areas de actividad fueron detectadas
- EA detectadas al 50% del voltaje nominal
- EA registrada con niveles de $100\mu\text{V}$ de RIV
- Inspeccion interna:
 - Descoloracion en el papel aislante de la phase B
 - Terminales de baja tension y del cambiador bajo carga no estaban separadas adecuadamente ni bien aisladas.
- Unidad probada despues de ser reparada y se obtuvo un valor de $200\mu\text{V}$
