“Diagnostico en linea de transformadores de potencia”

Division de Equipo de Potencia
Quality Services Laboratories
www.qslplus.com

JULIO 2005
SANTIAGO, CHILE
Copyright © 2005 – Quality Services Laboratories

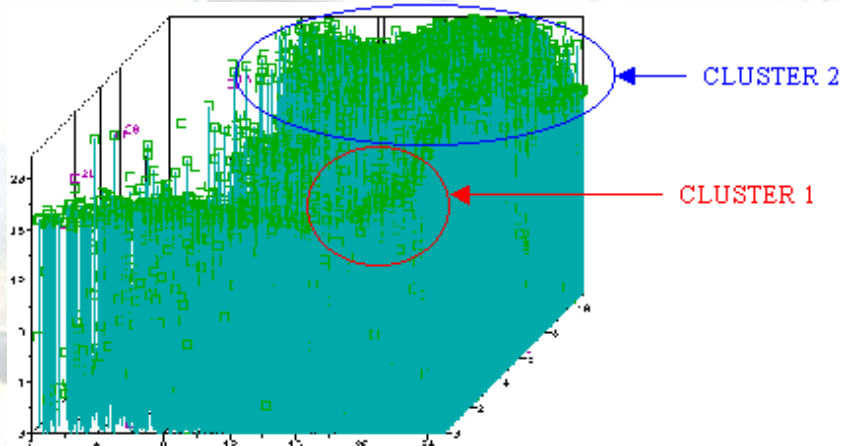
GSU Transformer

- 25/500 kV, trifasico, 784 MVA Westinghouse, Acorazado
- Transformador en operacion por 20 años sin ningun problema.
- Comenzo a generar gases (metano, etano, etileno e hidrogeno).
- Gases totales = 9000 ppm
- AGD indicaba una falla termica.
- Probado con EA por 68 horas en Mayo 2002.
- 2 areas (clusters) de actividad acustica fueron detectadas

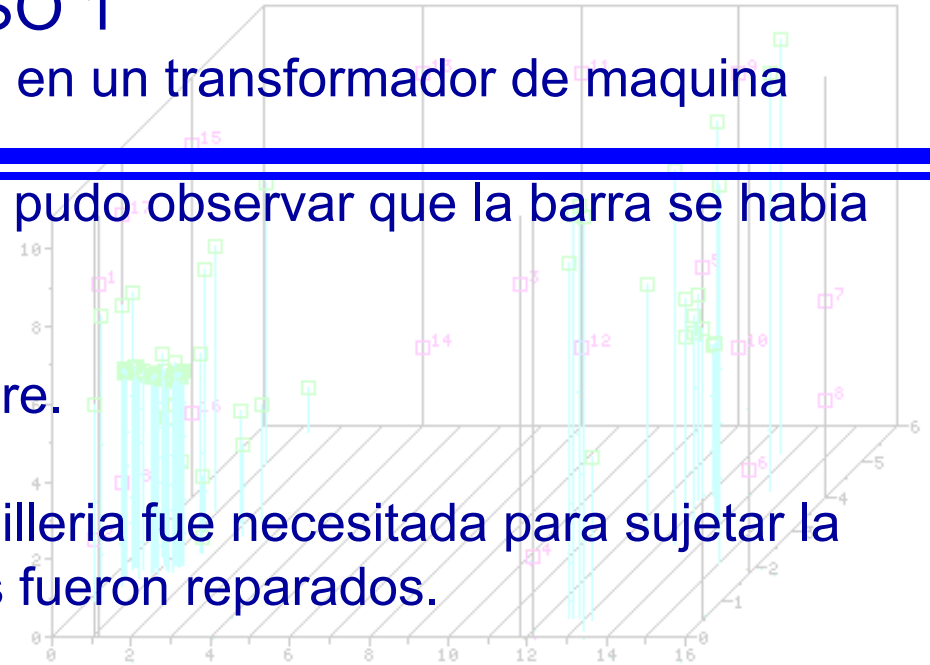
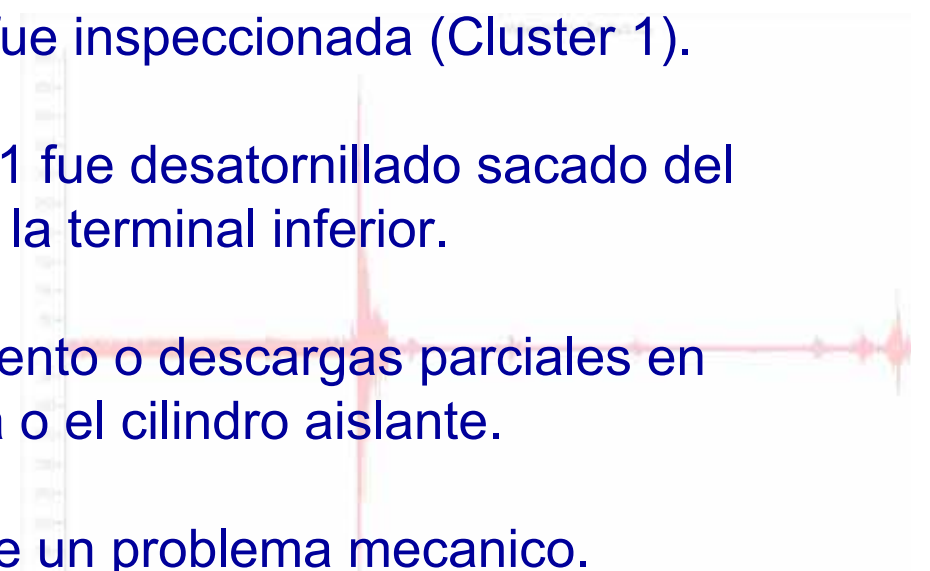
- Cuando el carbon fue removido se pudo observar que la barra se habia separado.
- Se fabrico una barra nueva de cobre.
- Espaciadores nuevos y nueva tornilleria fue necesitada para sujetar la nueva barra y algunos otros danos fueron reparados.
- La parte inferior de la boquilla H1 fue inspeccionada (Cluster 1).
- El cilindro aislante de la boquilla H1 fue desatornillado sacado del tanque principal para inspeccionar la terminal inferior.
- No se encontro dano de calentamiento o descargas parciales en ninguna de las terminales, boquilla o el cilindro aislante.
- Lo mas probable es que se trate de un problema mecanico.

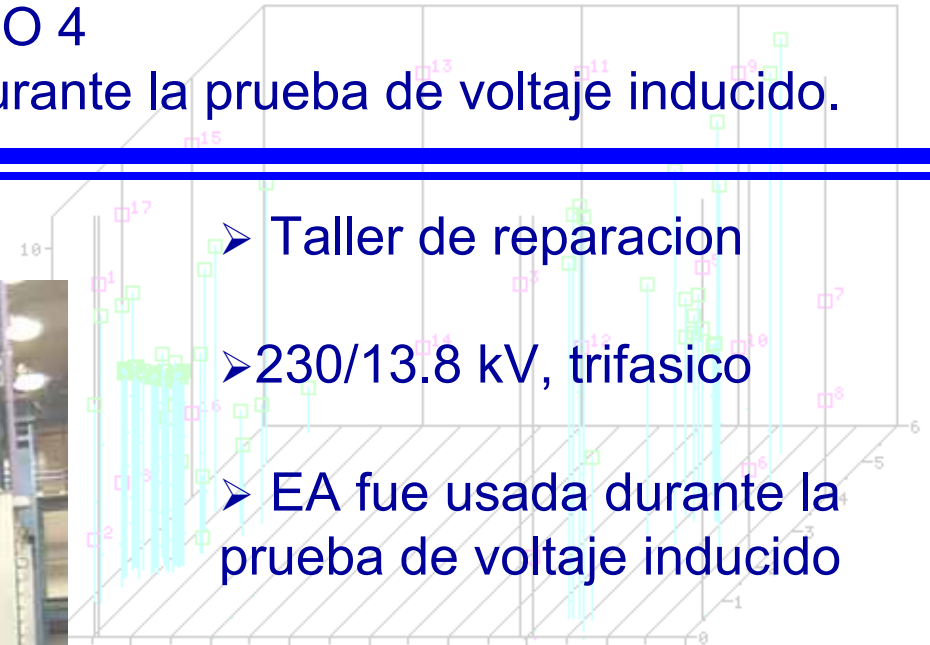
➤ RIV indico hasta $2000 \mu\text{V}$ y un nivel de 400 pC en la fase A

- Dos areas de actividad fueron detectadas
- EA detectadas al 50% del voltaje nominal
- EA registrada con niveles de $100\mu\text{V}$ de RIV
- Inspeccion interna:
 - Descoloracion en el papel aislante de la phase B
 - Terminales de baja tension y del cambiador bajo carga no estaban separadas adecuadamente ni bien aisladas.
- Unidad probada despues de ser reparada y se obtuvo un valor de $200\mu\text{V}$
